ESTIMACE

Wycena numer: EST-06/03/24

Zadanie: Okre lenie warto ci rynkowej pojazdu na potrzeby sprzeda y

Model pojazdu: **A 180 CDI MR`04 E3 169**

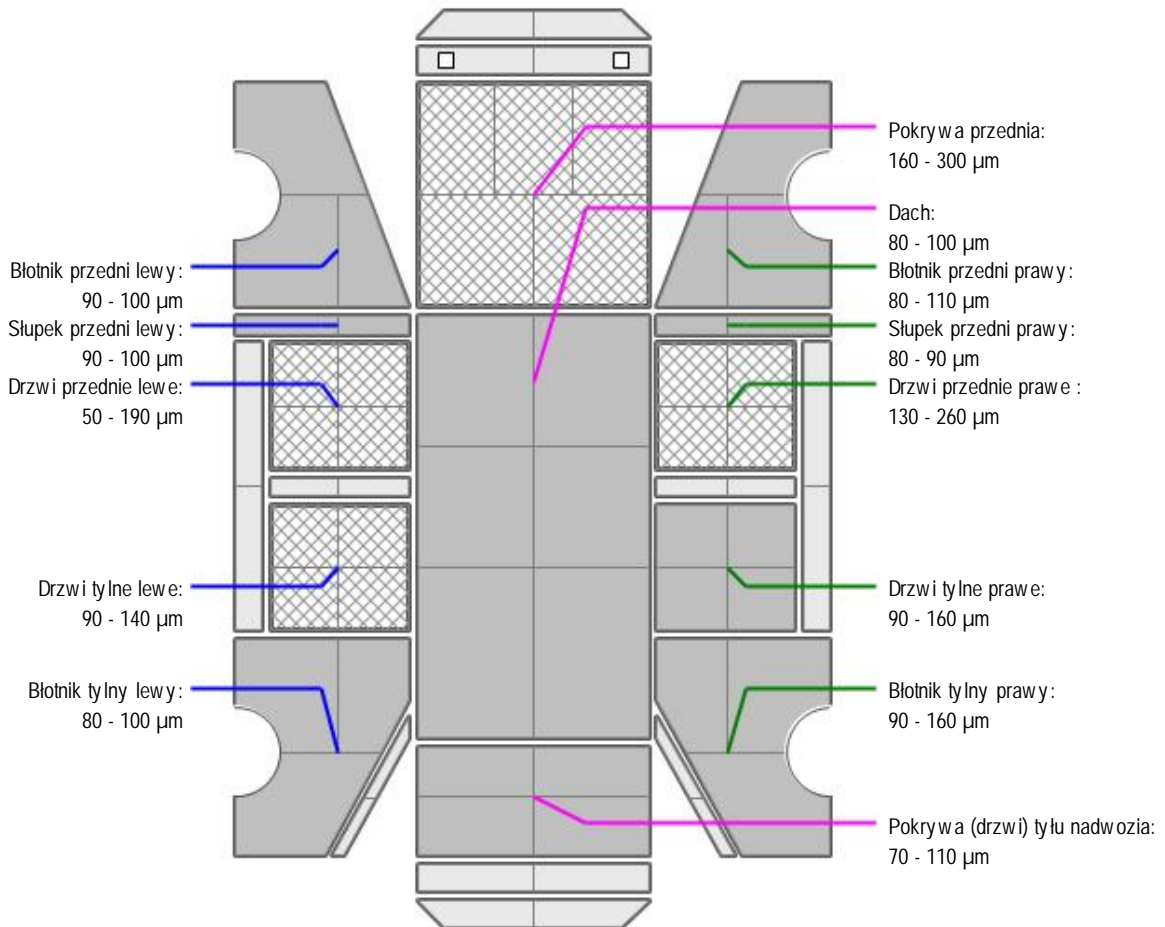
NADWOZIE – Opis powłoki lakierowej

L.p.	Nazwa elementu	L / P	Grubość powłoki [µm]	Opis
1	Pokrywa przednia		(x)160 - 300 µm	
2	Dach		80 - 100 µm	
3	Błotnik przedni	L	90 - 100 µm	
4	Słupek przedni	L	90 - 100 µm	
5	Drzwi przednie	L	(x)50 - 190 µm	
6	Drzwi tylne	L	(x)90 - 140 µm	
7	Błotnik tylny	L	80 - 100 µm	
8	Błotnik przedni	P	80 - 110 µm	
9	Słupek przedni	P	80 - 90 µm	
10	Drzwi przednie	P	(x)130 - 260 µm

11	Drzwi tylne	P	90 - 160 µm	
12	Błotnik tylny	P	90 - 160 µm	
13	Pokrywa (drzwi) tyłu nadwozia		70 - 110 µm
